# Bedömning av normalt slitage på Transitios fordon

Detta dokument är framtaget för att ge hjälpande riktlinjer för skadebedömningar vid statusbesiktningar av AB Transitios fordon X11-14, X50-54 Regina, Y31/32 Itino, X62 Coradia samt ER1 Dosto.

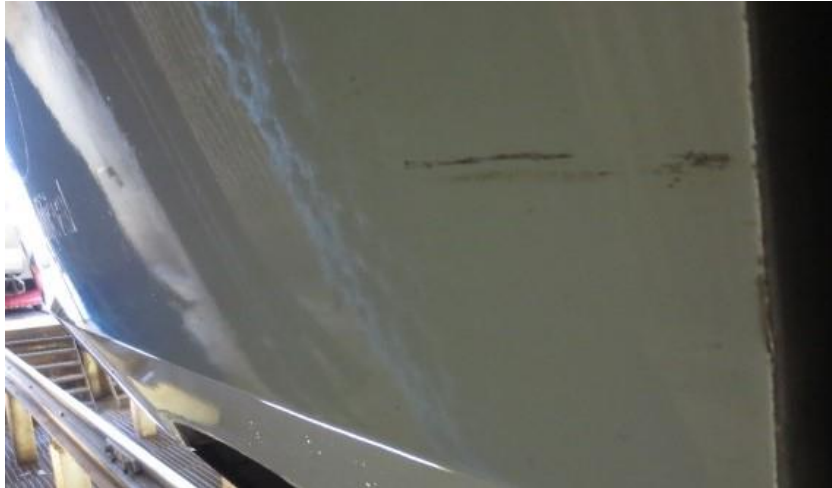
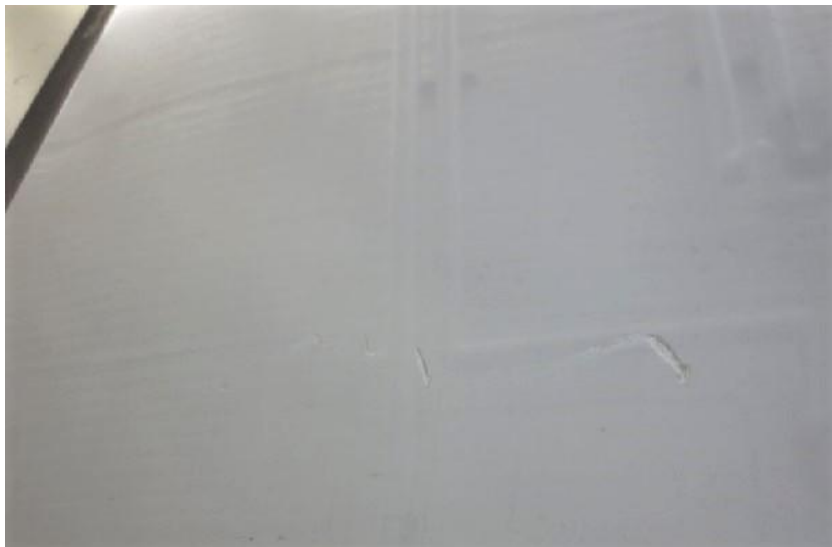
### Glasfiberfront (GRP), alternativt mellanfrånt.

- Mindre stenskott och ytterligare repor som uppkommer vid normal slitage (ej ytskikts/gelcoats genomgående Skador).

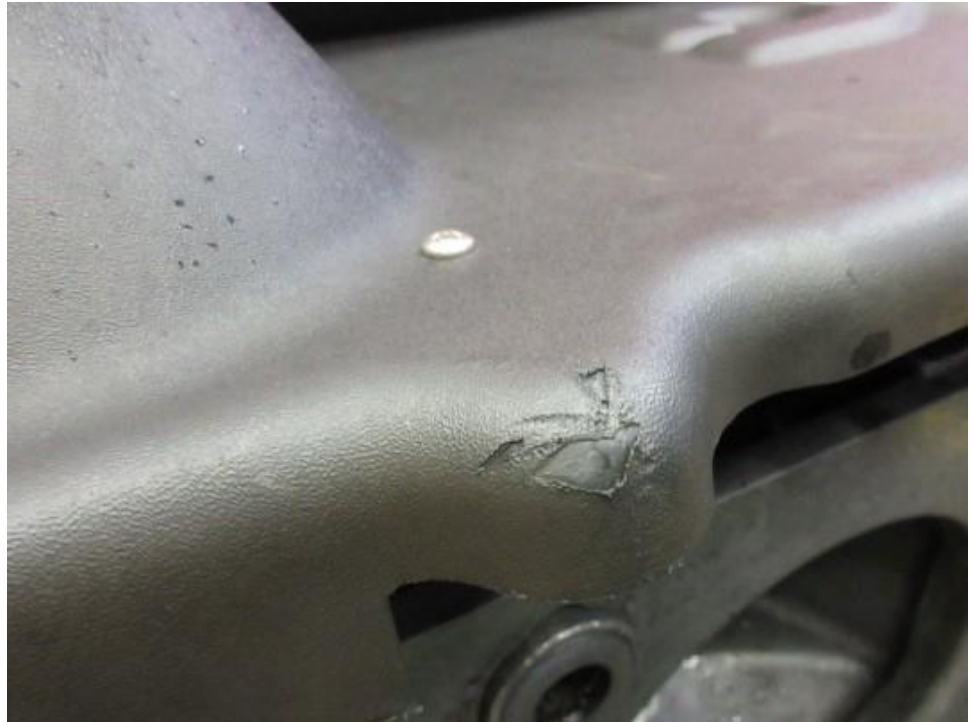
### Koppelskydd

- Mindre slitage och Skador som ej påverkar skyddets funktion och hållbarhet.

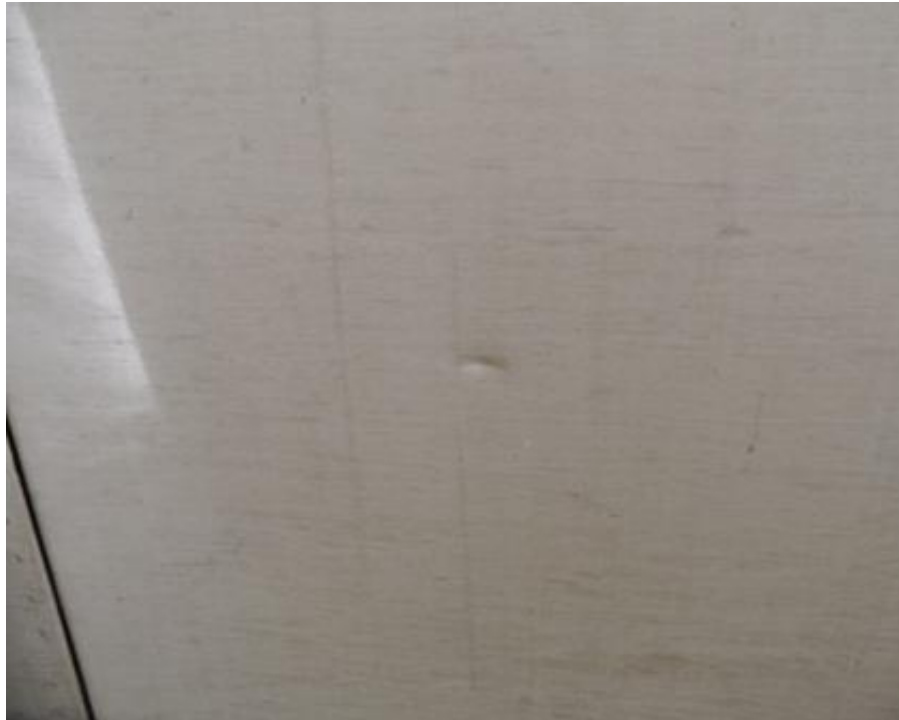
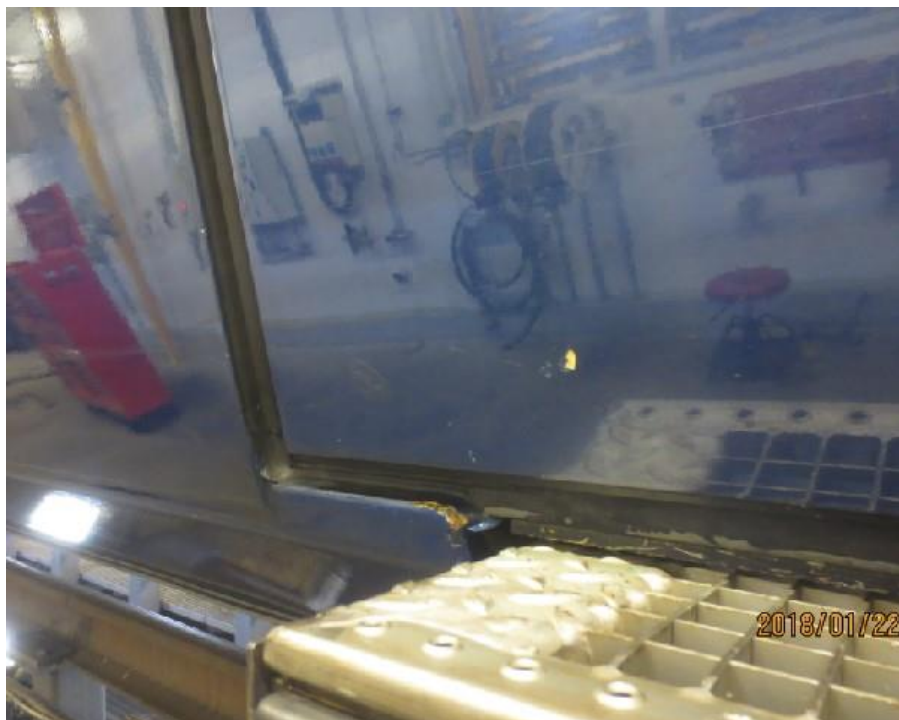
### Dörrar

- Mjukare skador i färg och ytskikt, av mindre art <Ø 5mm som inte påverkar korrosionsskydd.

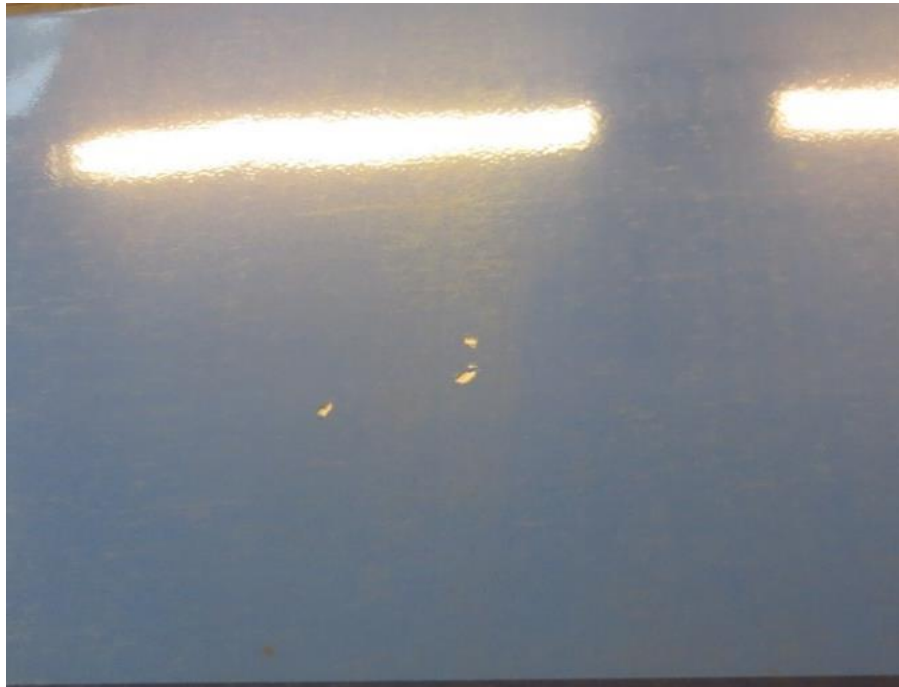
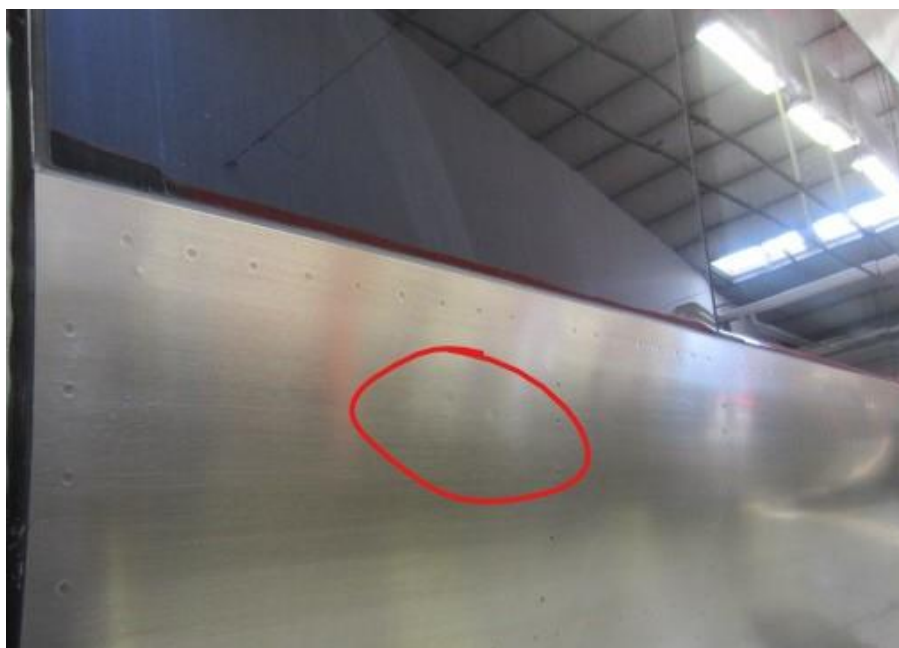
### Skador väggfält

- Skador i färg och ytskikt, av mindre art som inte påverkar korrosionsskydd, eller ger risk för fuktinträngningar och följdskador, i t.ex. glasfiber. Men om fler än 3 st skador inom 10x10cm finns i samma område skall dessa åtgärdas.
- Mindre mjukare ej iögonfallande intryckningar i plåt <Ø 5mm.

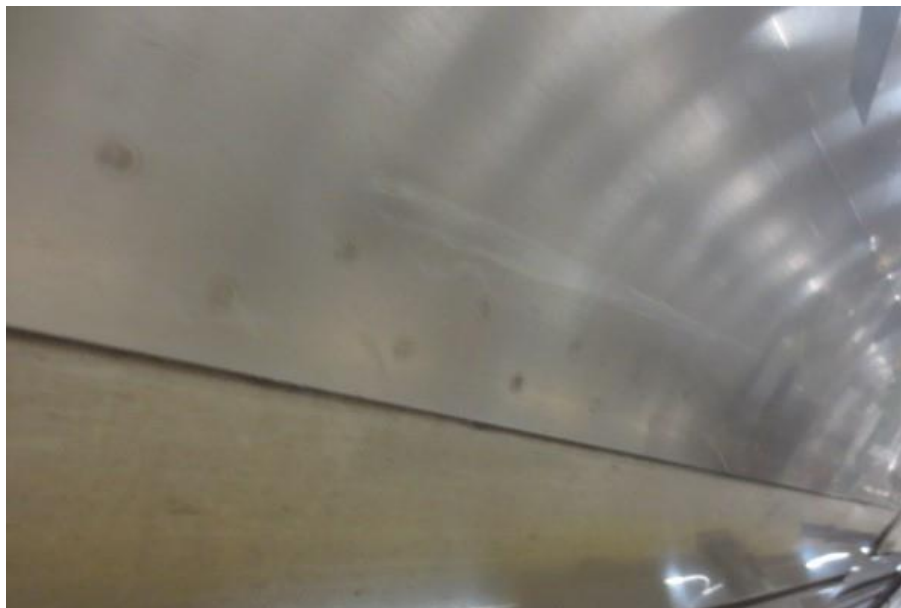
### Repor metallytor

Mindre/ytliga repor i rostfri väggsida som kan poleras bort vid TUH. Skadorna får ej vara iögonfallande.

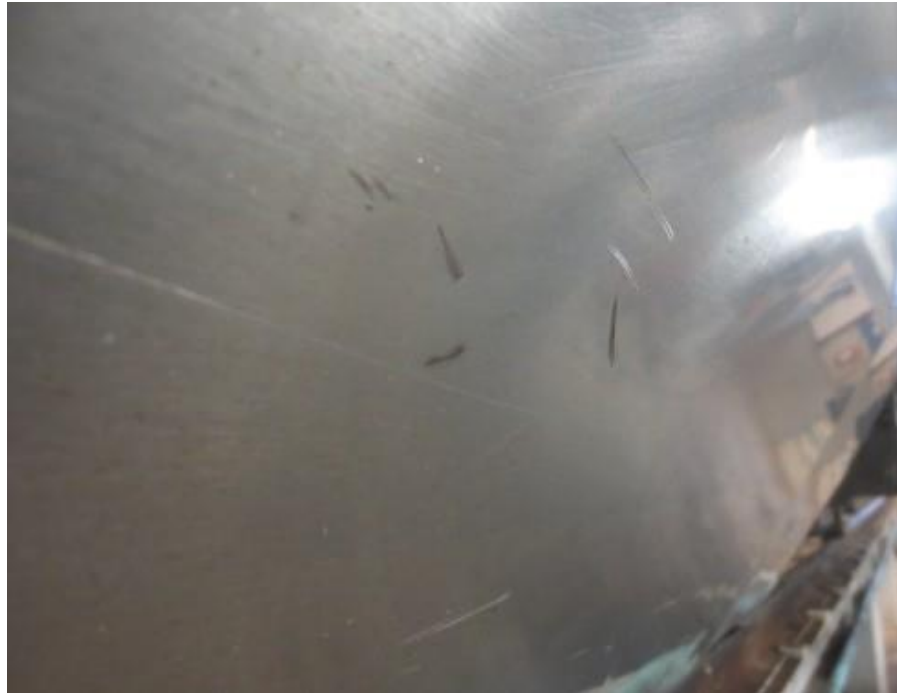
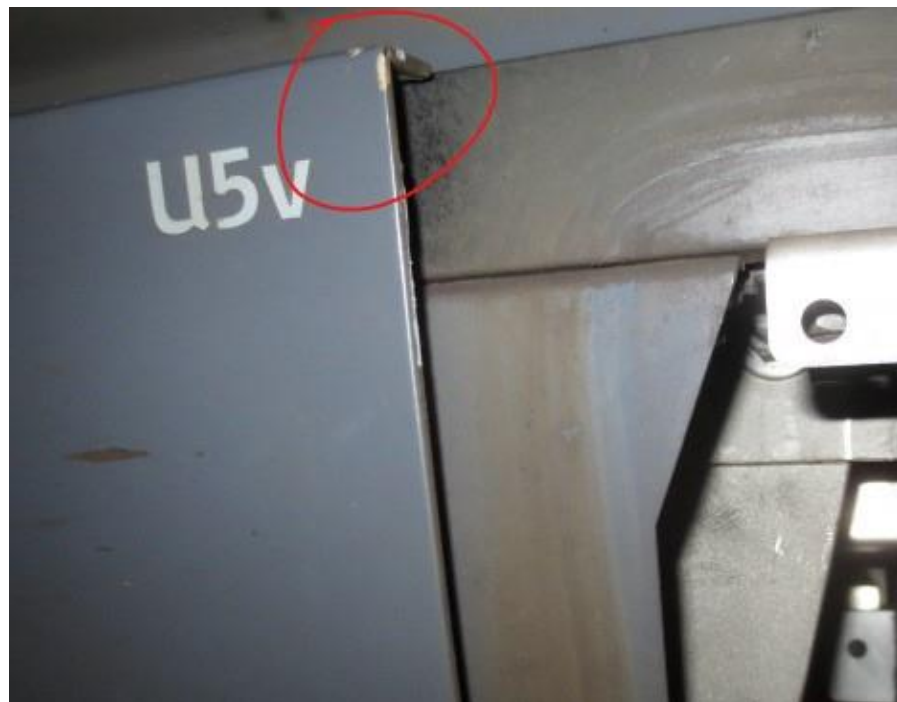
### Skador kjolsluckor

- Mindre ytligare skador och slitage på ytskikt, där korrosionsskydd är intakt. Skadorna får ej vara iögonfallande.
- Mindre/ytliga repor i rostfri plåt. Skadorna får ej vara iögonfallande.

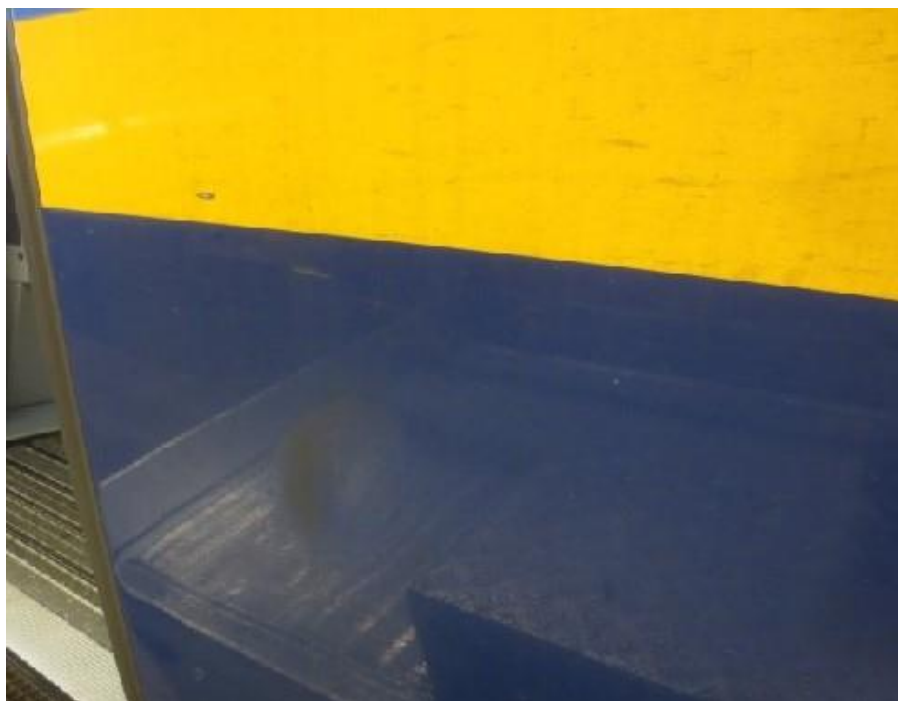
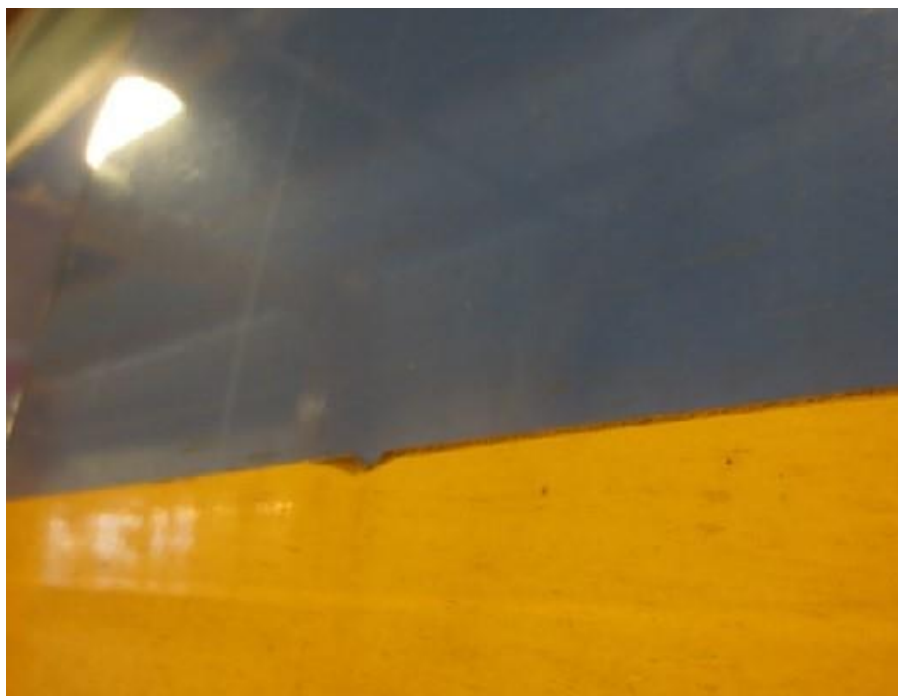
### Skador i folie

- Mindre ej iögonfallande skador och slitage på folie <Ø 5mm.

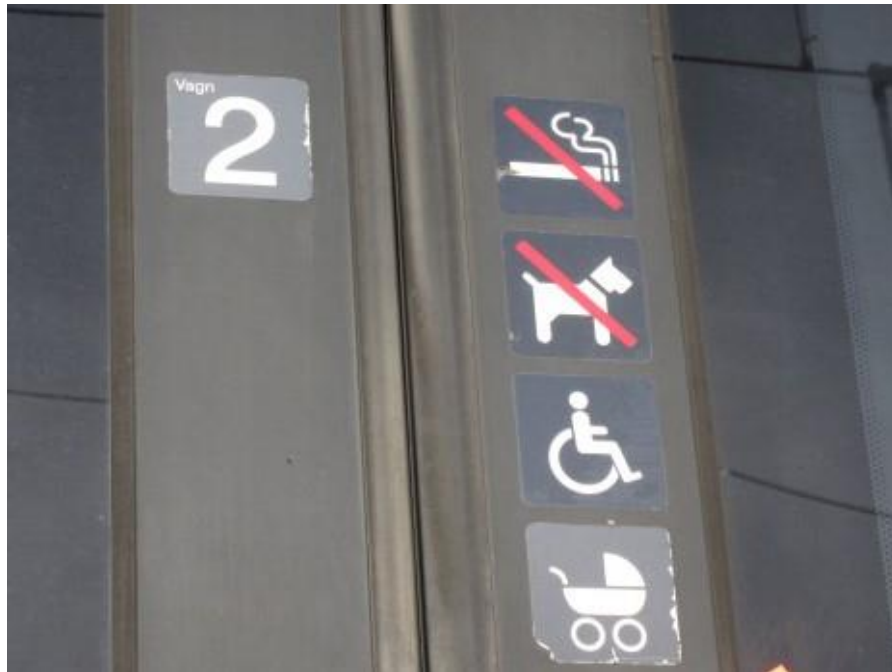
### Dekaler

- Mindre skador och slitage på utvändiga dekalerna.

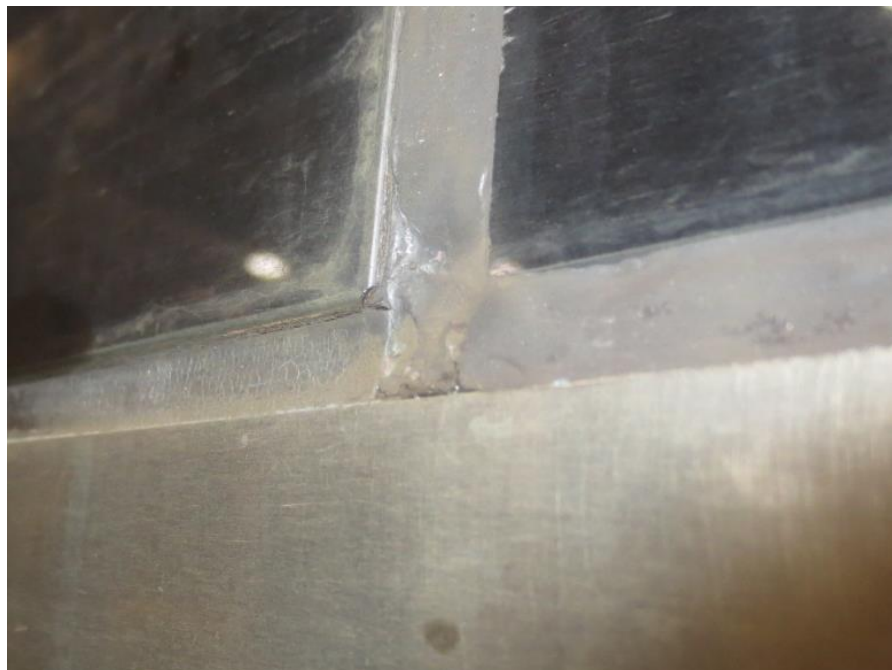
### Tätningfogar

- Tätningfogar med normalt slitage och som ej ger läckage i fordonet (tätningfogar åtgärdas enl. underhållsplan av LUH).

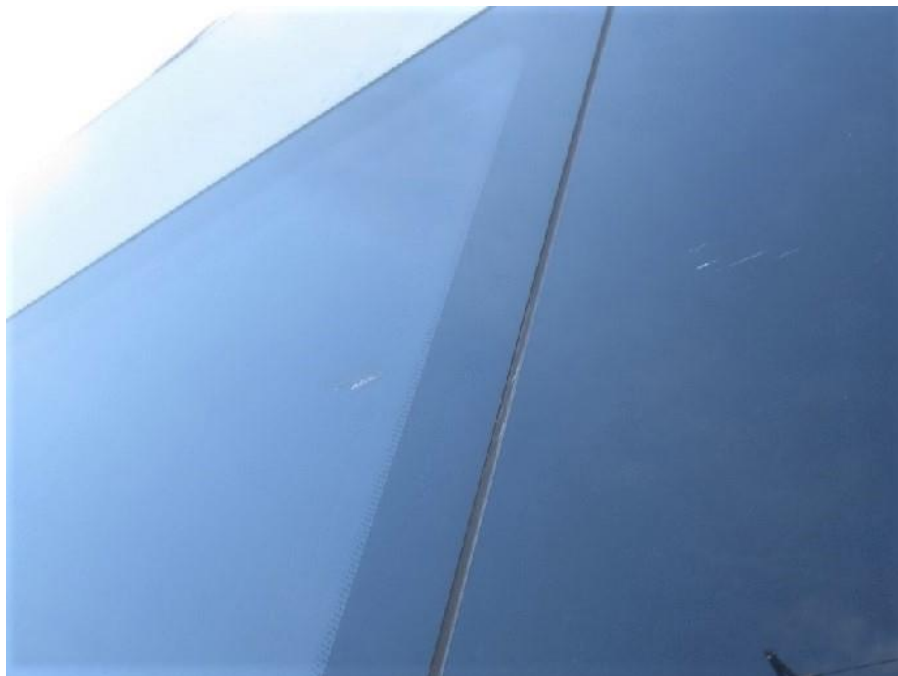
### Fönster

- Ytliga stenskottsmärken på fönster utan sprickbildning.

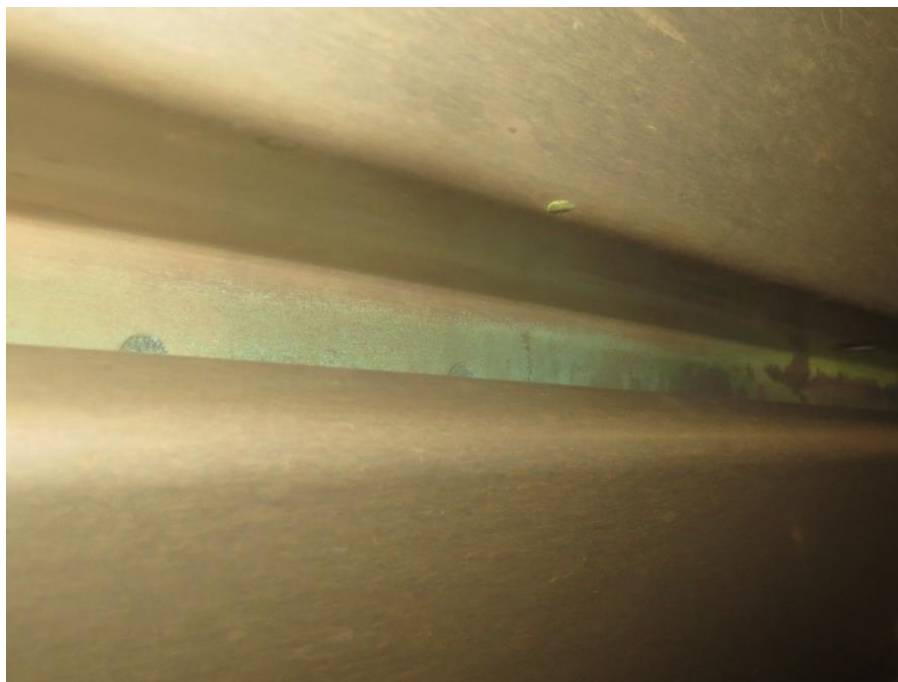
### Klotterrester

- Mindre klotterrester som inte är iögonfallande på undanskymda ställen.

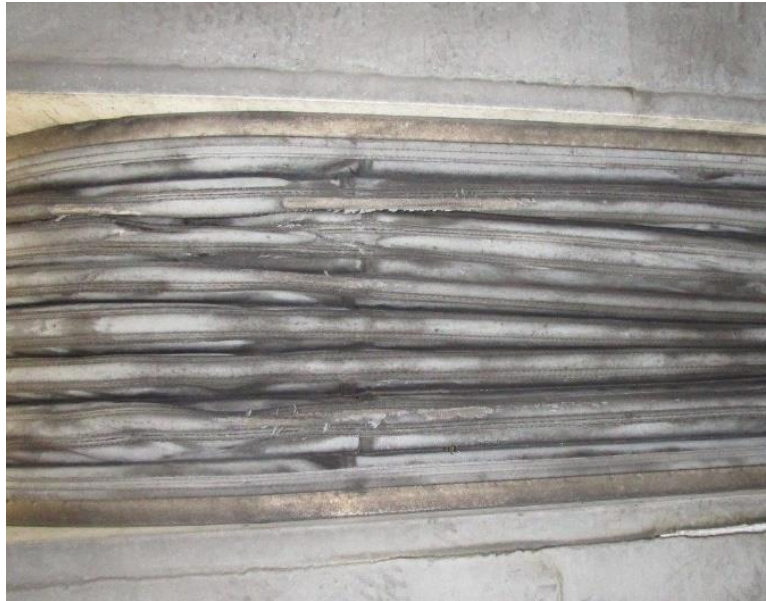
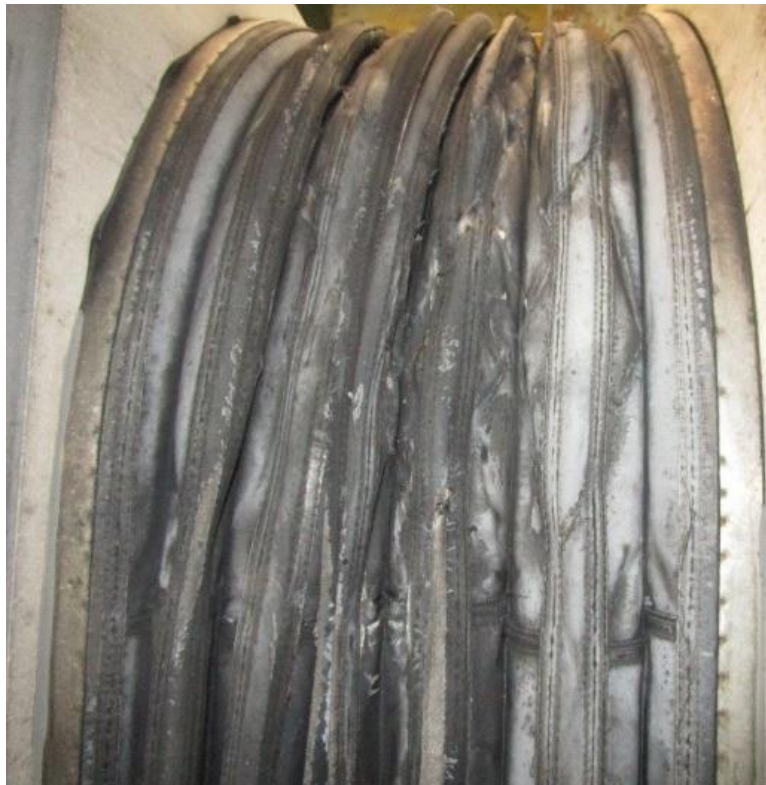
### Ävergångsbälgar

- Mindre ytliga slitageskador som ej påverkar tätheten mot vattengenomträngning in i fordon. X11-X14 kan viss sprickbildning förekomma, men bälgarna ska täcka från väder och vind. För Reginafordon ska ev. utvändiga sprickor på bälgar tätas.

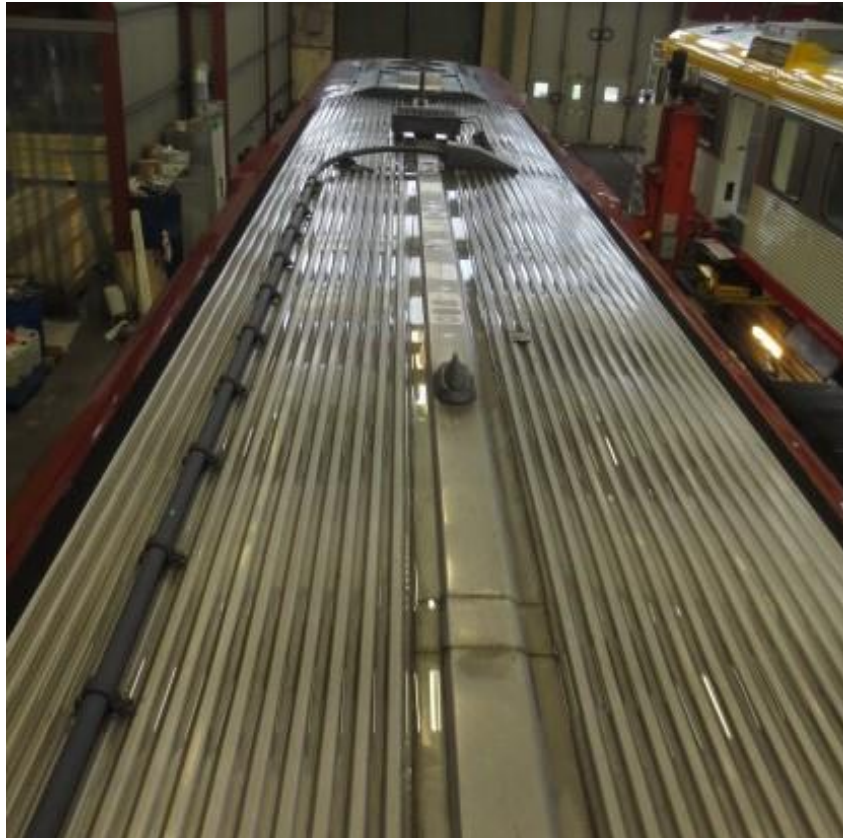
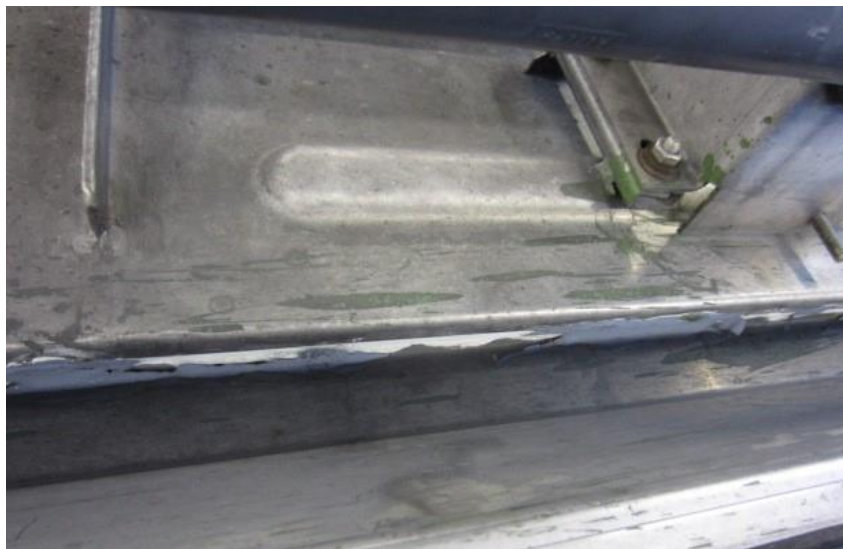
## Tak

- Mindre ytliga slitageskador som ej påverkar korrosionsskydd eller någon form av funktion.
- Mindre vågighet på tak (Reginafordon).
- Mindre smuts/klotterrester på taket som inte stör passagerarna

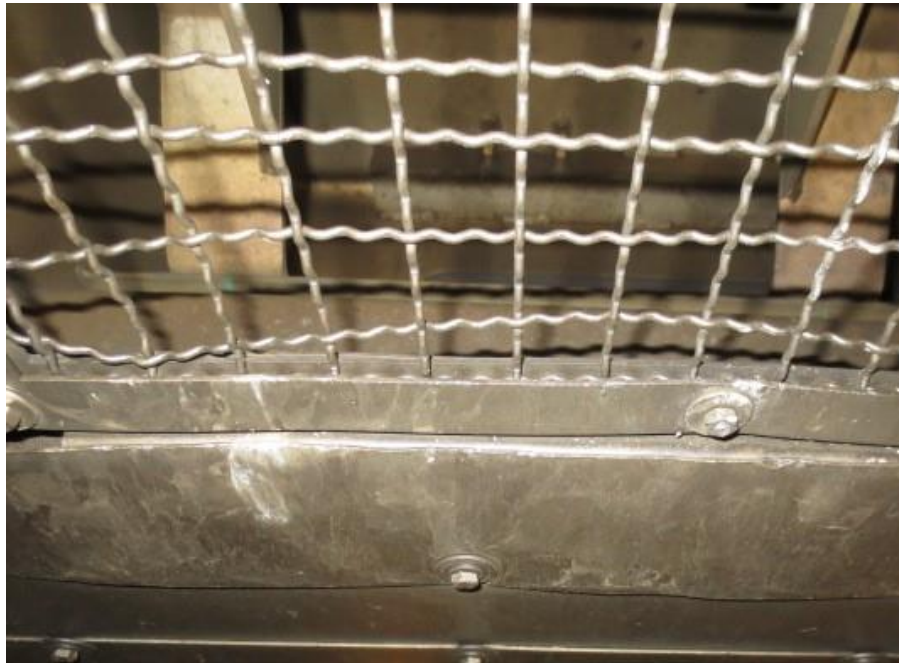
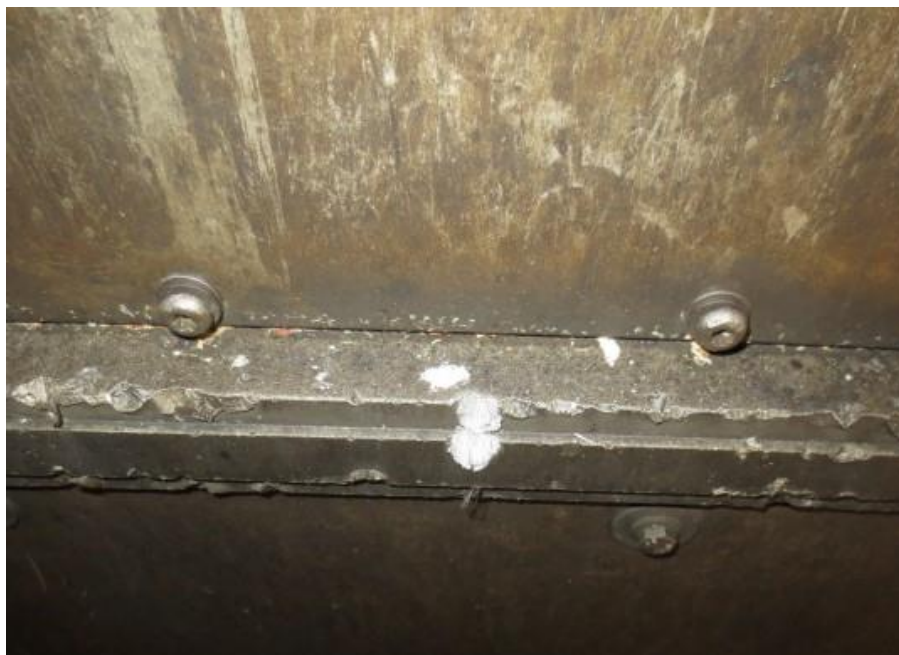
### Underrede

- Normalt slitage från t.ex. stenskott, som inte riskerar följdskador, och ej påverkar befintliga skydd eller funktion (t.ex. skyddsgaller, bottenplåtar, balkar, lådor, luckor, fästelement).

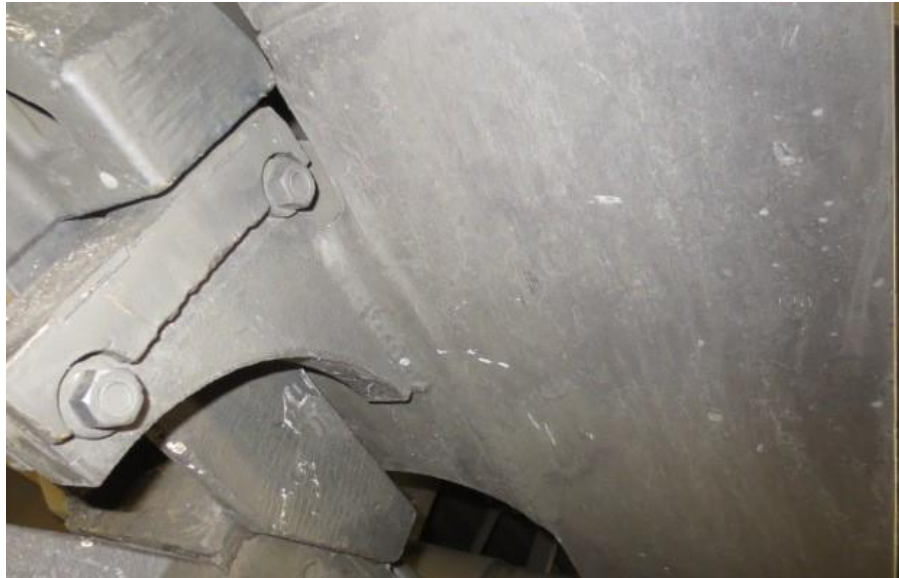
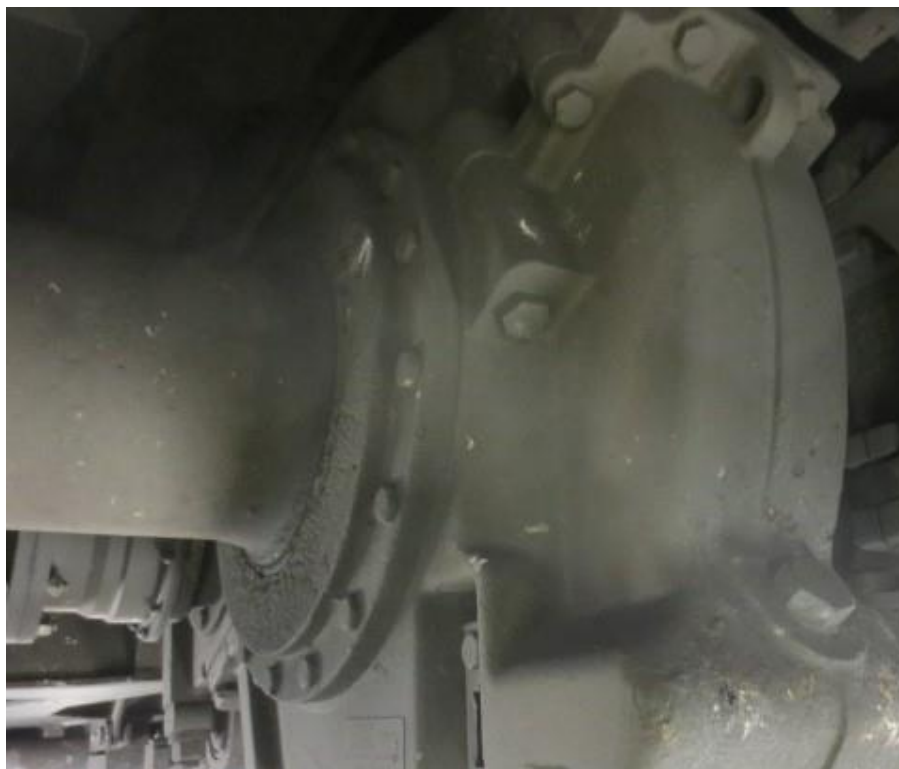
### Boggi

- Mindre färgskador boggiramverk och monterade delar (åtgärdas enl. underhållsplan av LUH).
- Mindre fuktande, ej kritiska läckage av fett/olja/kylvätska.

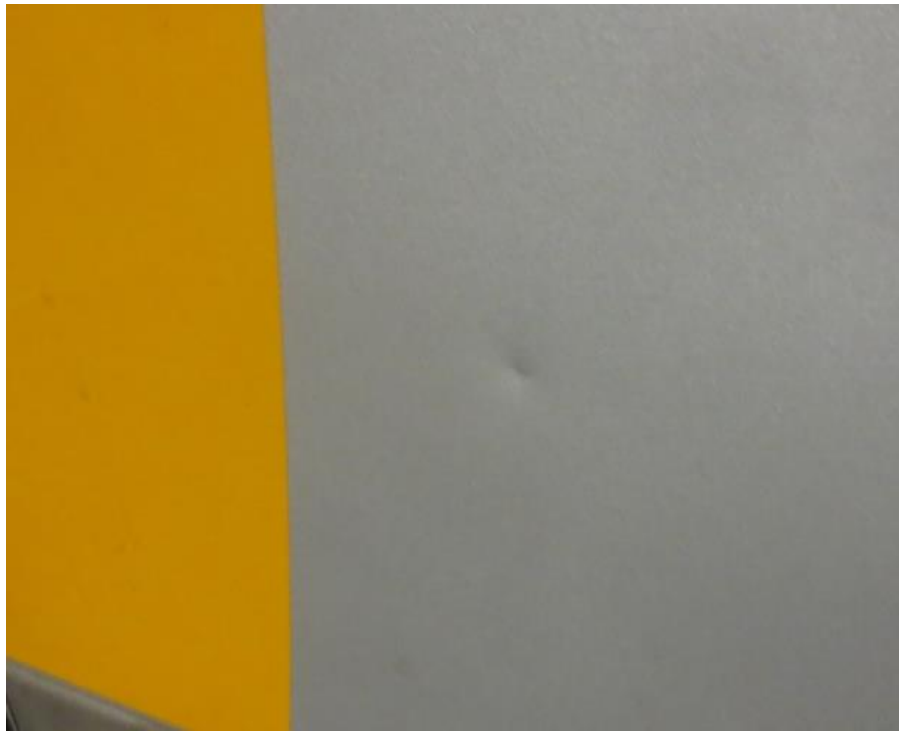
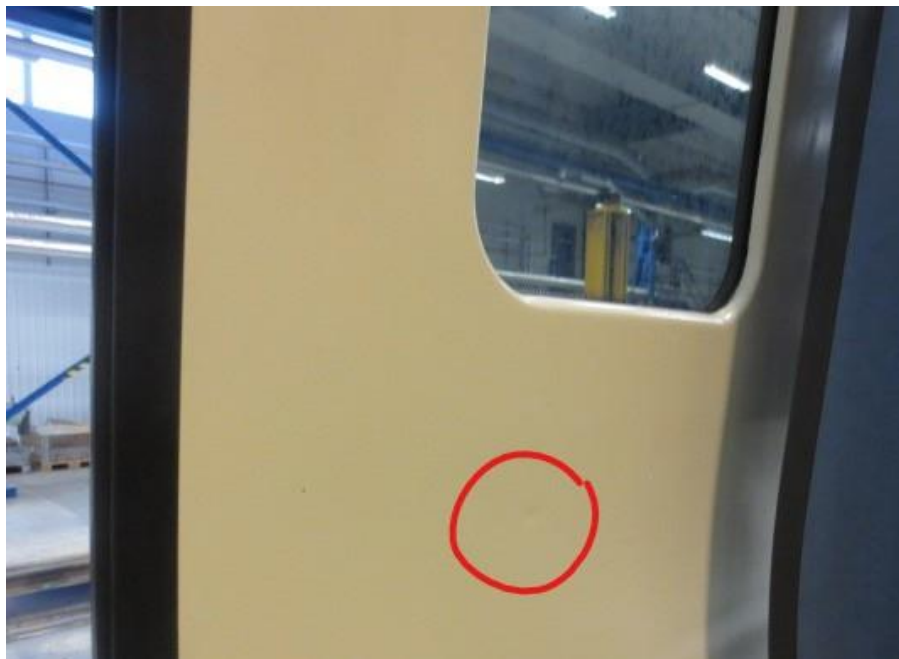
#### Dörrar invändigt

- Dörrar, mindre mjukare ej iögonfallande intryckningar <5mm i diameter, samt mindre färg och folieskador <Ø 5mm.

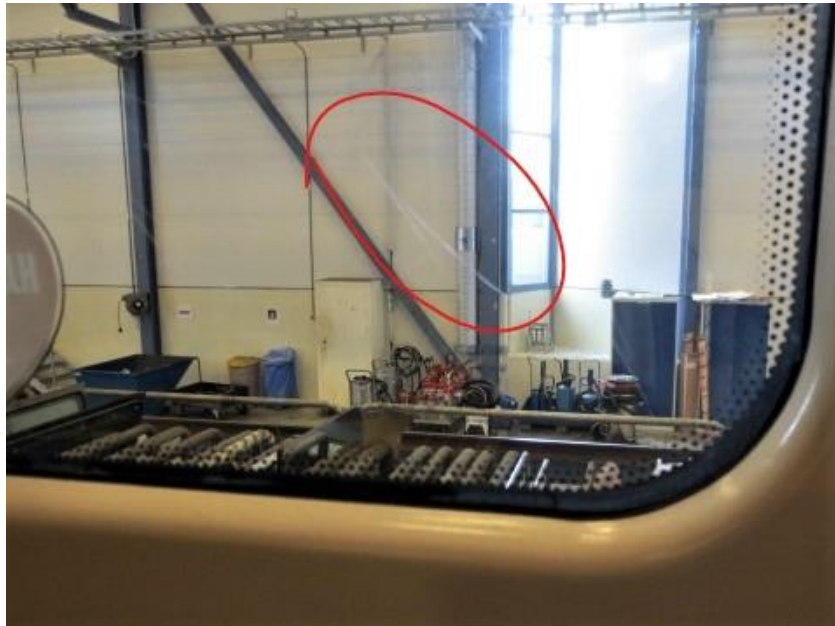
### Fönsterfolie

- Slitage fönsterfolier, speglar och inredning som är mindre iögonenfallande och inte är vandalism (taggar/klotter).

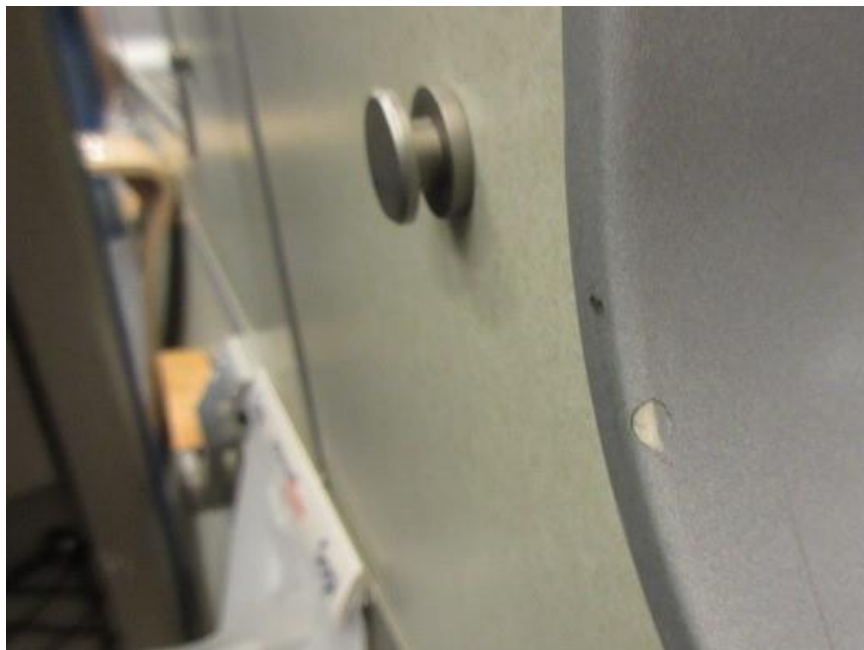
### Fönsterramar

- Mindre färgskador <Ø 5mm.

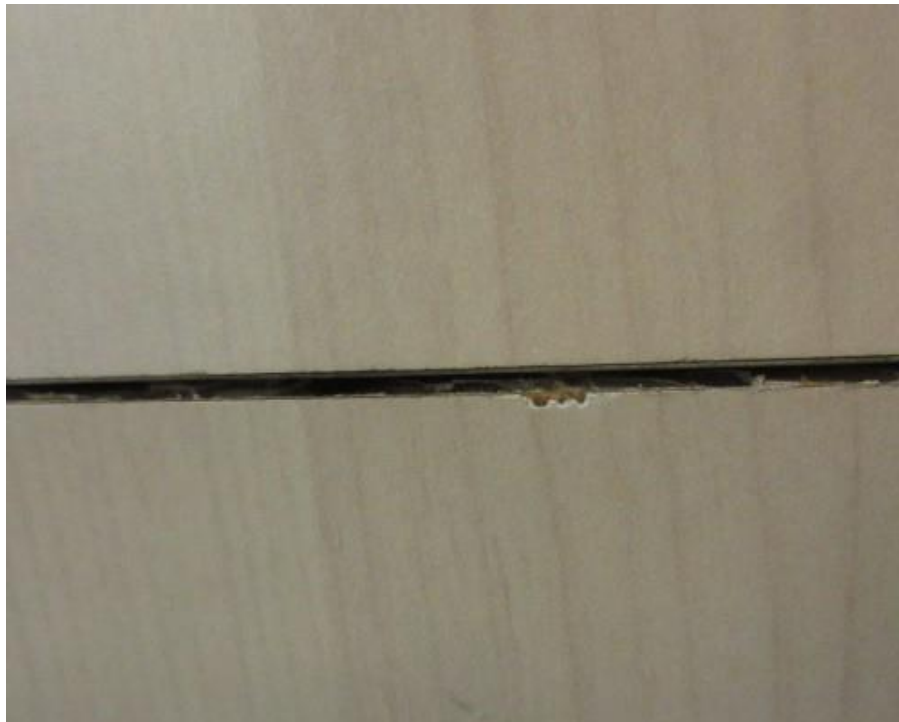
### Väggfält

- Mindre färg- och laminatskador <Ø 5mm.

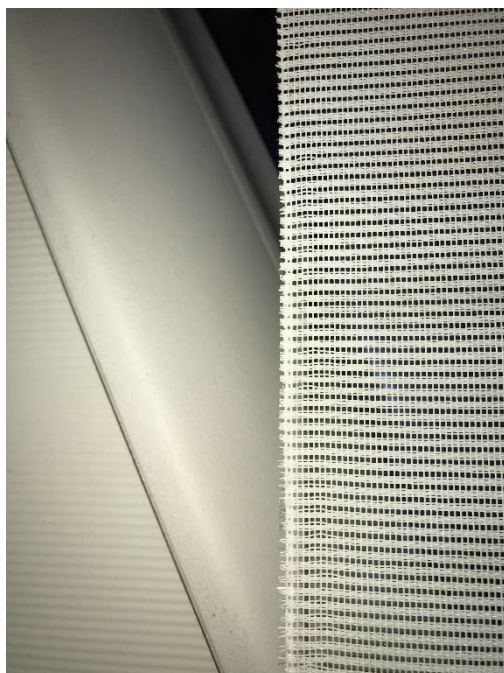
### Solskyddsgardiner

- Fransade kanter <5mm, möjliga att snygga till.

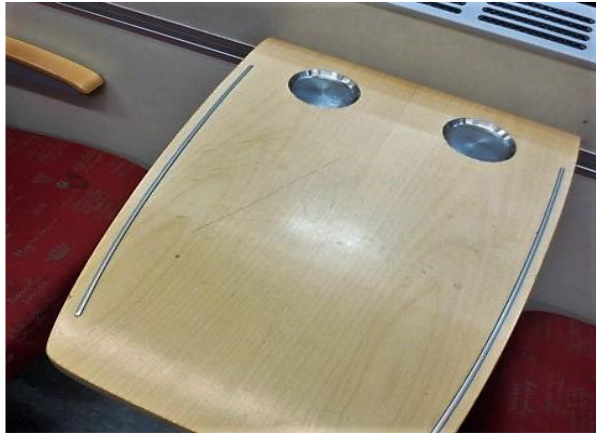
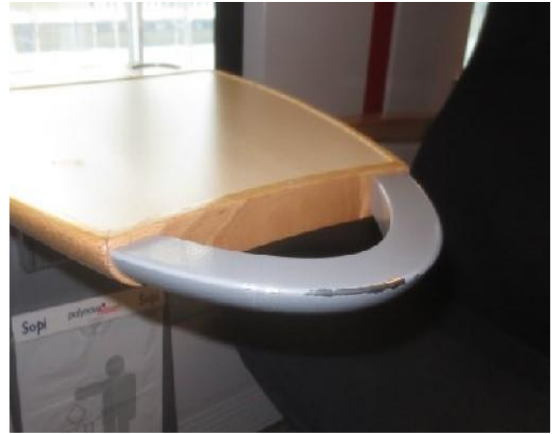
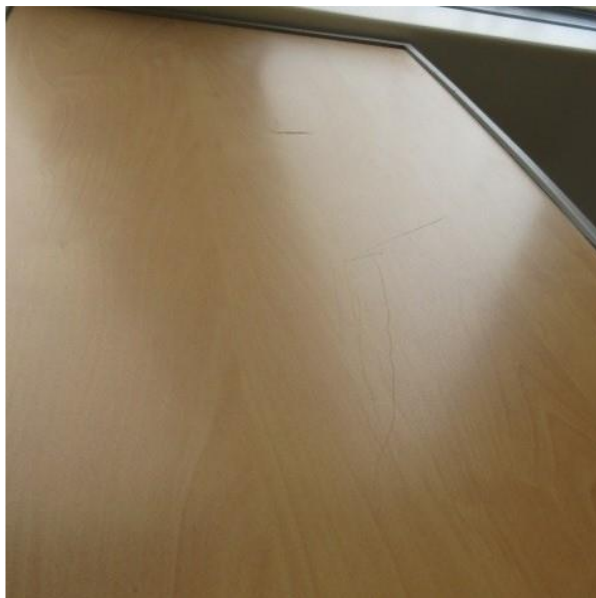
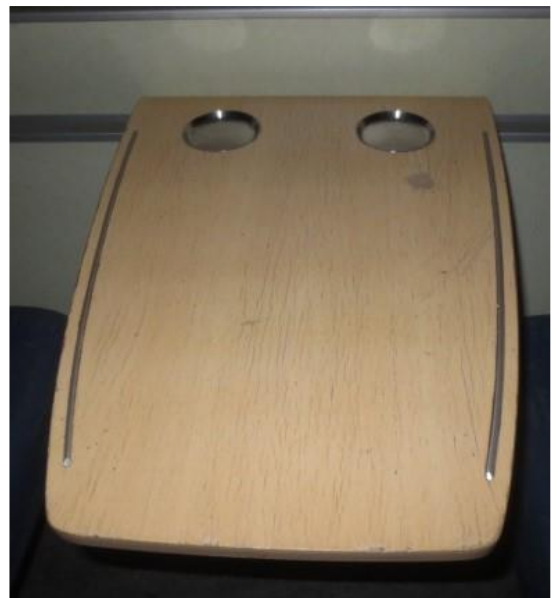
### Passagerarbord

- Normalt slitna/repiga bord, ej klottrade/taggade.

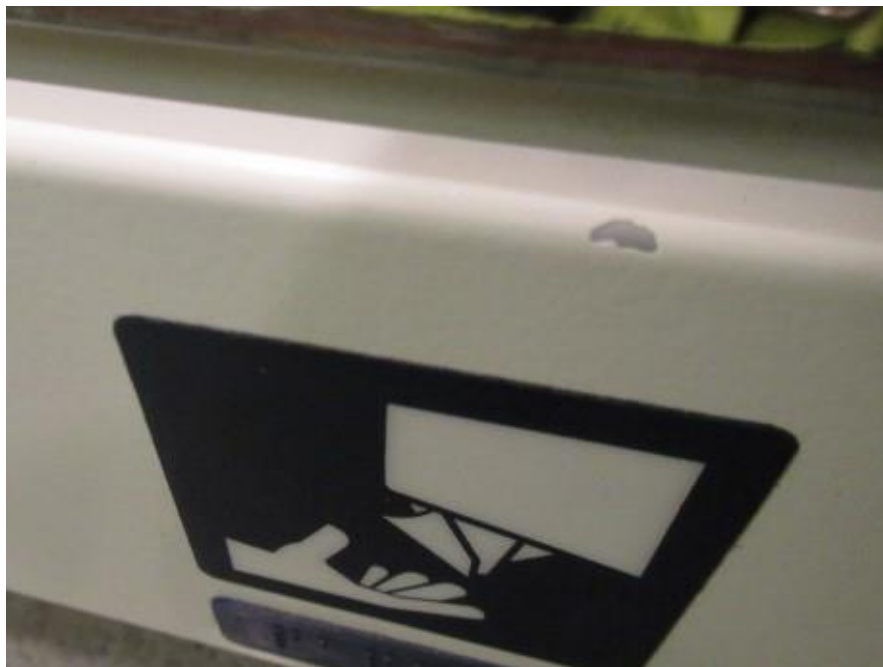
### Teknikvägg toalett

- Mindre färgskador <Ø 5mm.

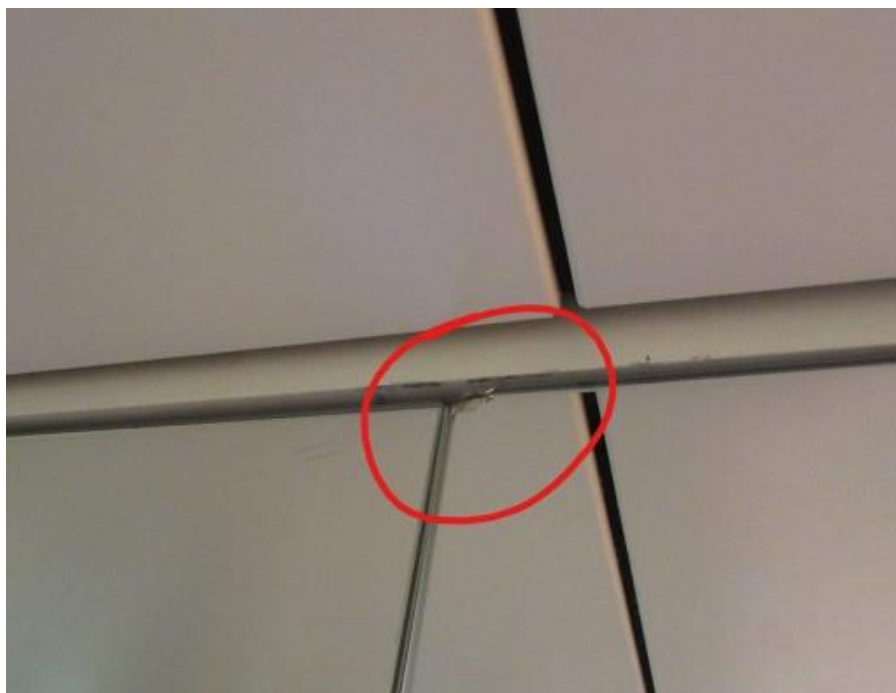
- <5mm små och ej vassa kantskador på speglar

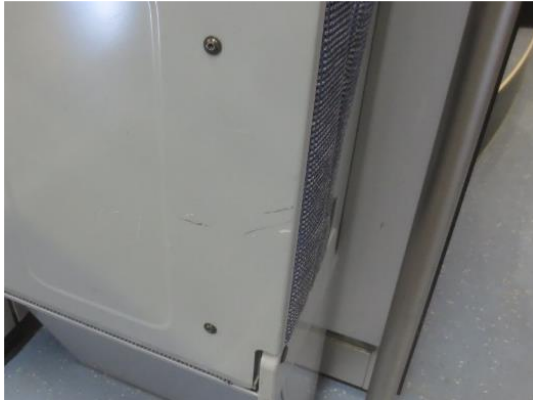
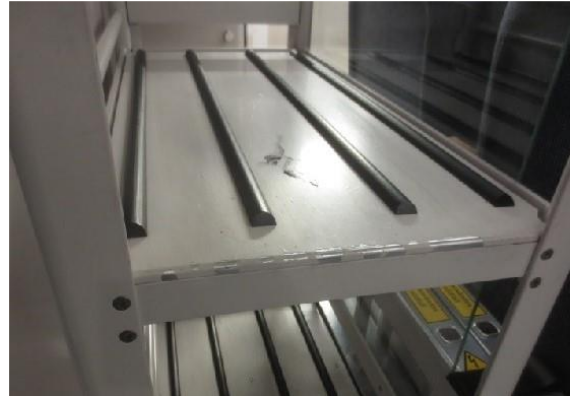
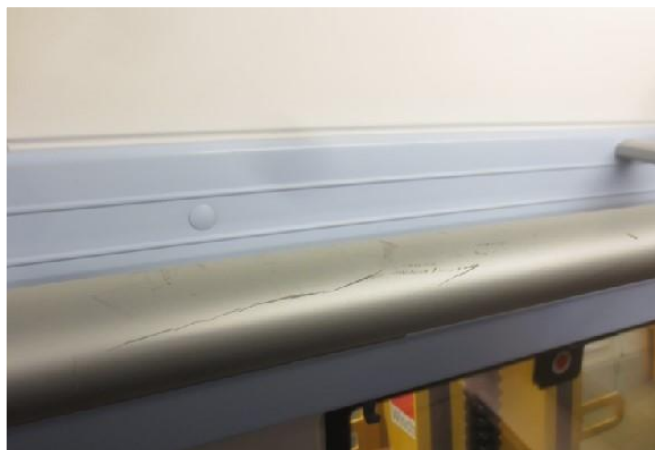
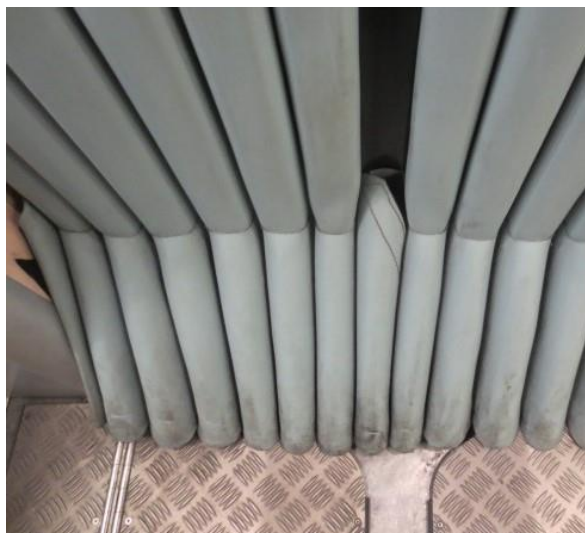
### Inredning

- Islagsmärken i inredning som kan anses vara normalt slitage, från ex. väskslag, på t.ex. portaler, stolar och bagagehyllor.
- Smuts på nedre delar övergångsbälgar,

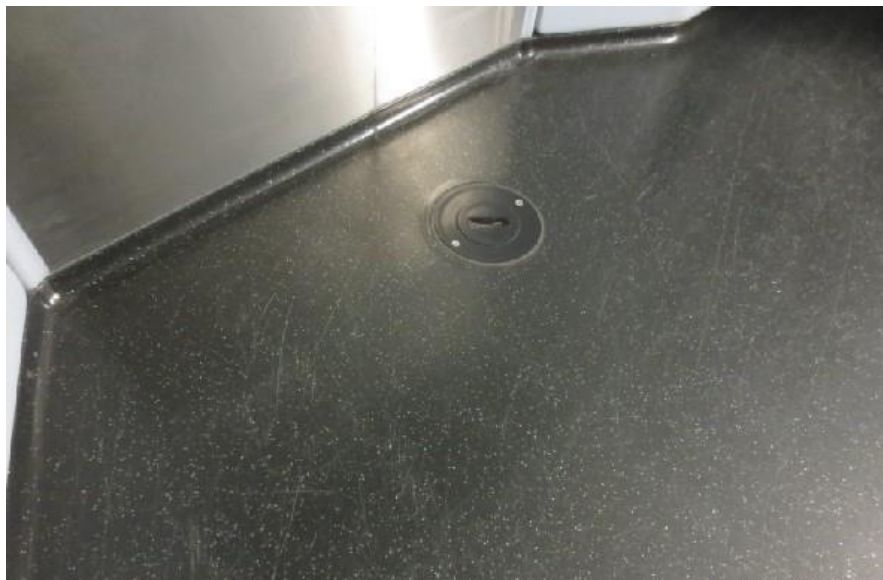
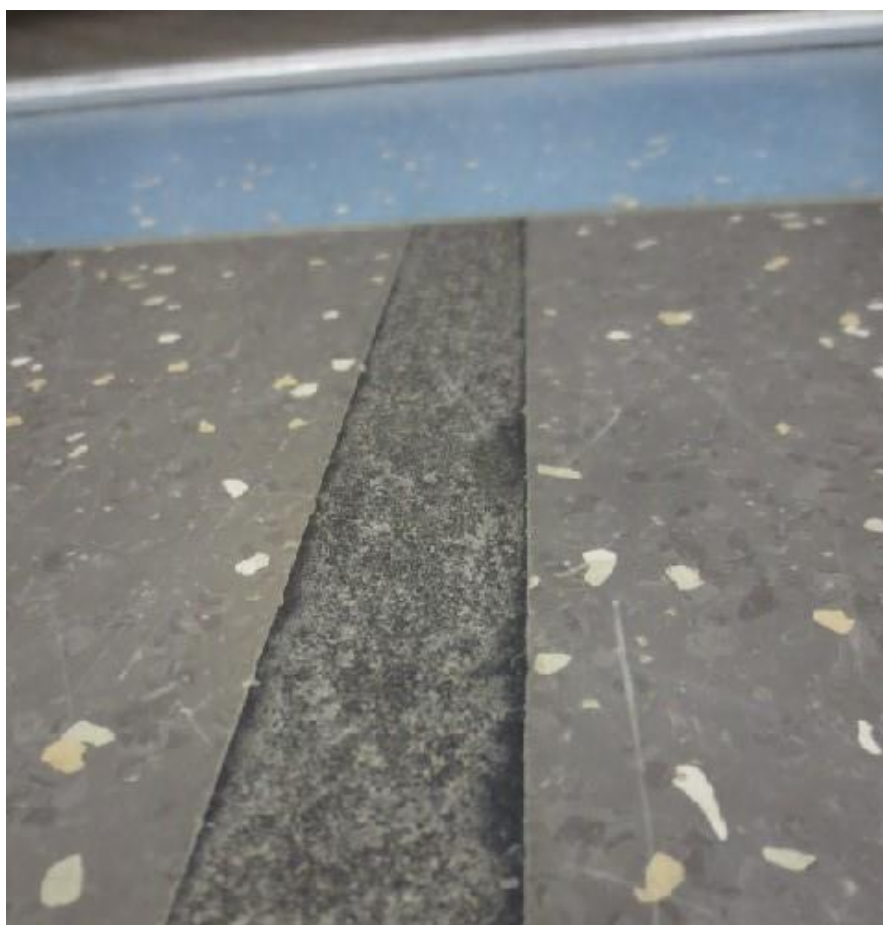
### Golv

- Normalt smutsiga/slitna golvmattor, där tätskikt är intakt.
