# Bedömning av normalt slitage på Transitios fordon

Detta dokument är framtaget för att ge hjälpande riktlinjer för skadebedömningar vid statusbesiktningar av AB Transitios fordon X11-14, X50-54 Regina, Y31/32 Itino, X62 Coradia samt ER1 Dosto.

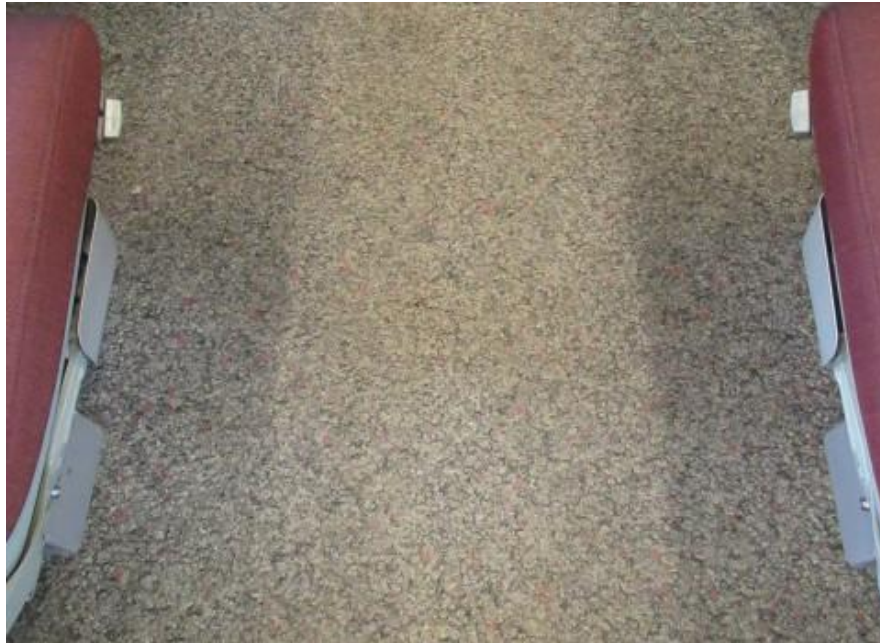
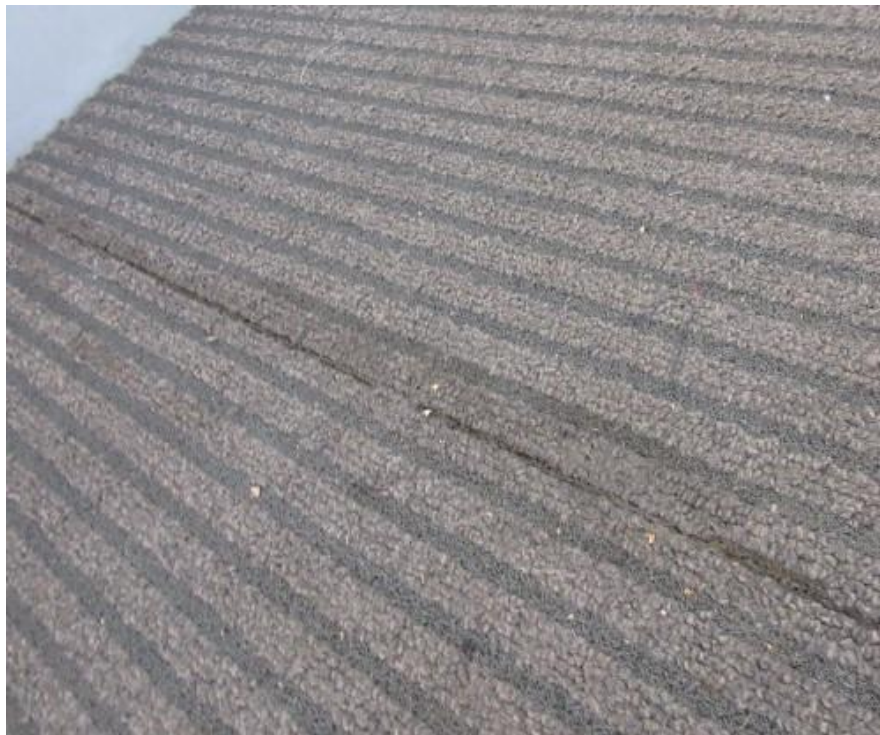
### Heltäckningsmatta

- Normalt smutsiga heltäckningsmattor. Smutsen skall inte vara iögonfallande. I de fall det är tydliga fläckar så skall dessa städas bort.

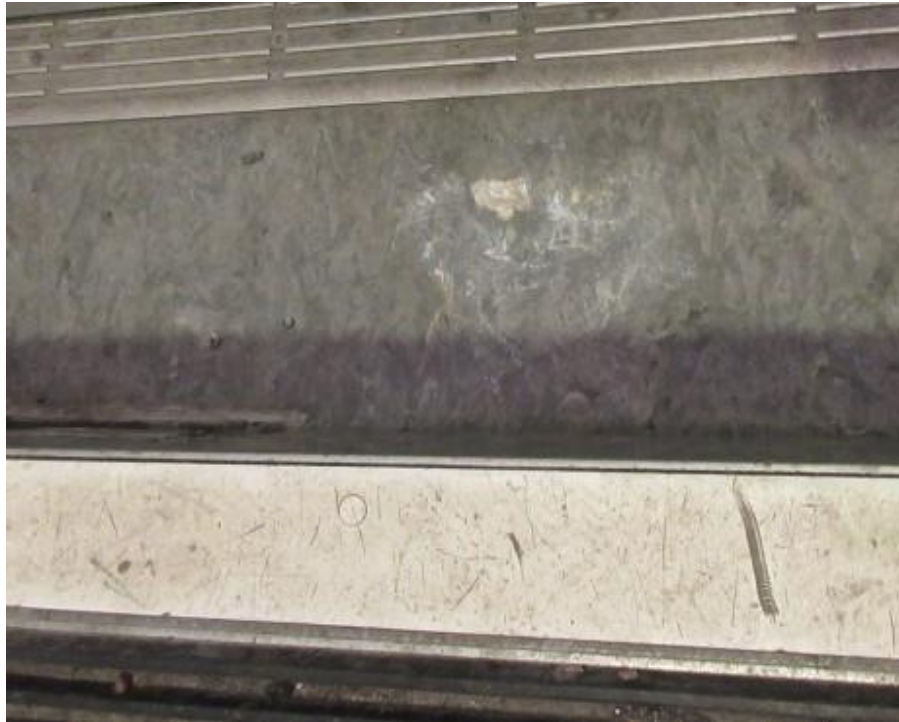
### Golvlister

- Mindre skador <Ø 5mm, kontrast för synskadade skall vara tillräcklig gällande smuts/missfärgning.

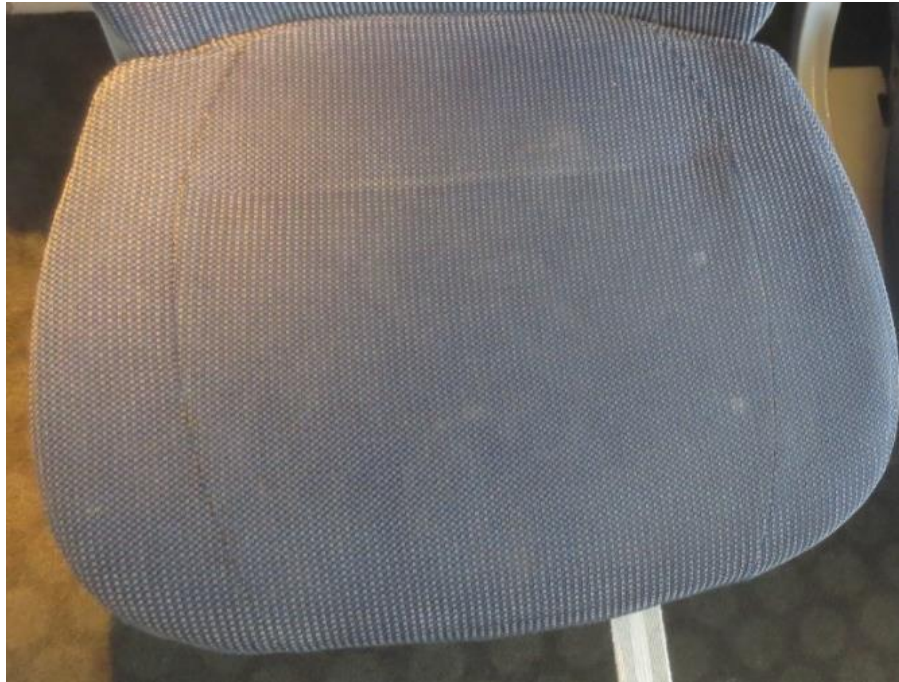
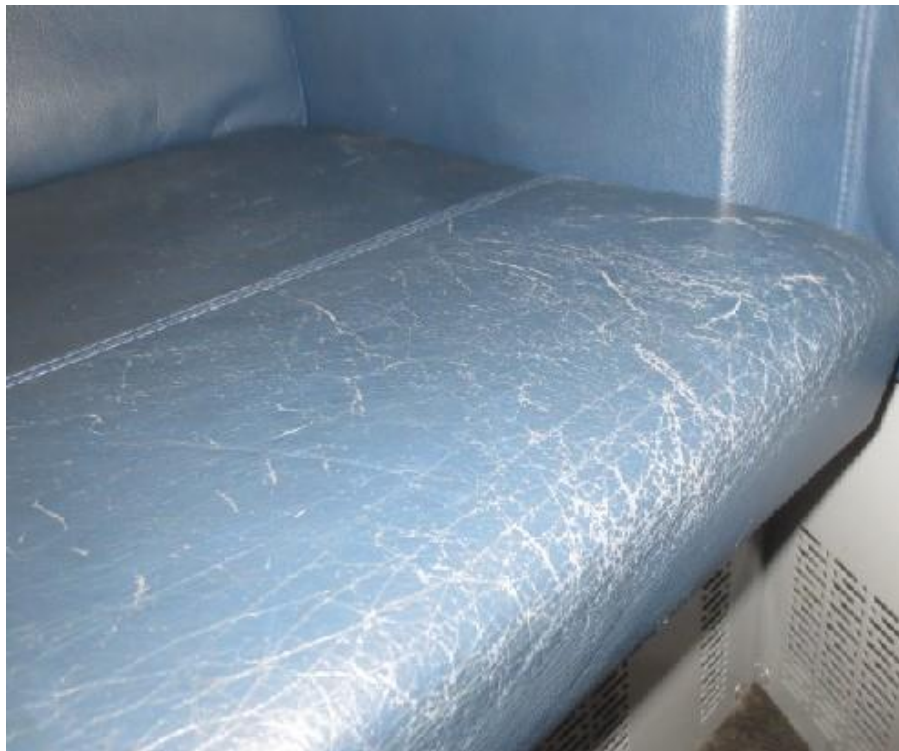
### Stolsklädsel

- Lätt smutsiga/slitna stolsklädsel (sittbart för passagerare med ljusa kläder).

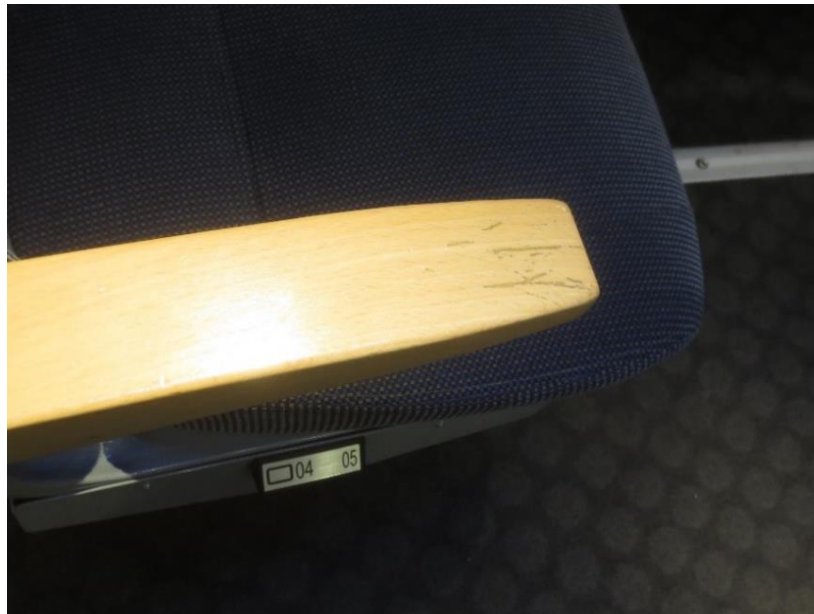
### Armstöd

- Mindre skador <Ø 5mm, kontrast för synskadade skall vara tillräcklig gällande smuts/missfärgning.

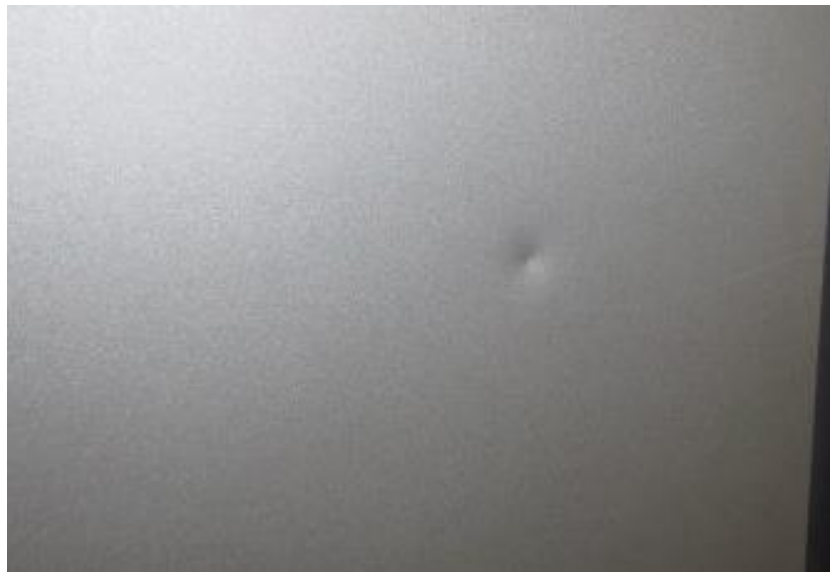
### Dörrar

- Mindre islagsmärken, mjukare ej iögonfallande intryckningar <Ø 5mm.

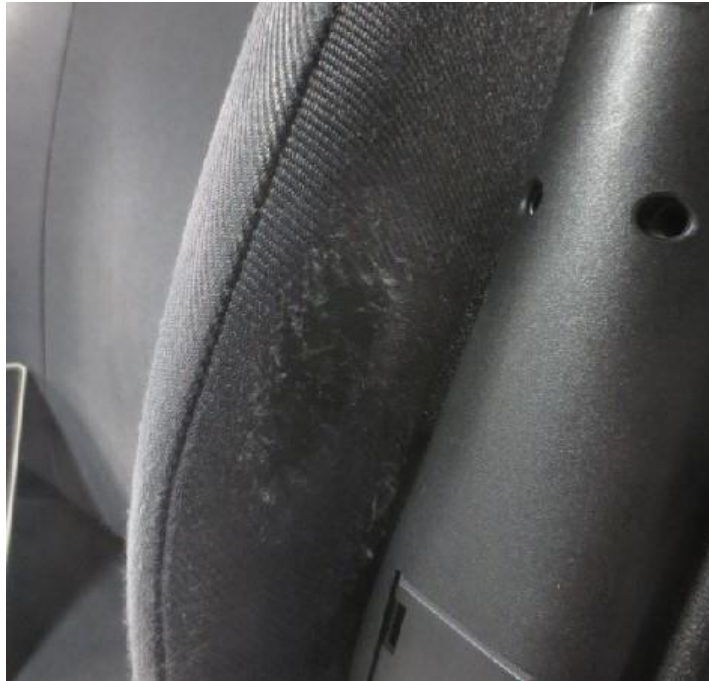
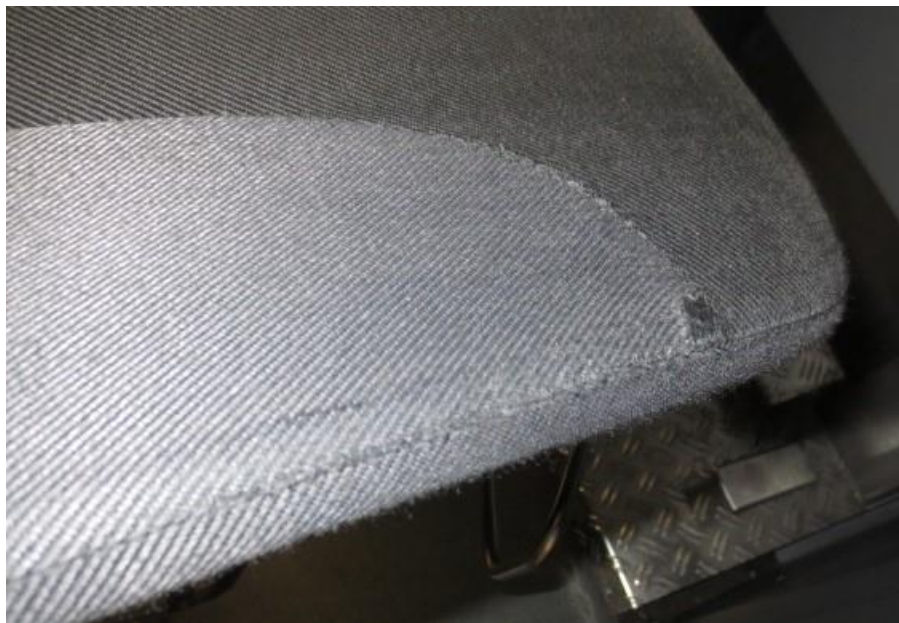
### Förarstol

- Normalt slitna och lätt smutsiga förarstolstyger utan hål.

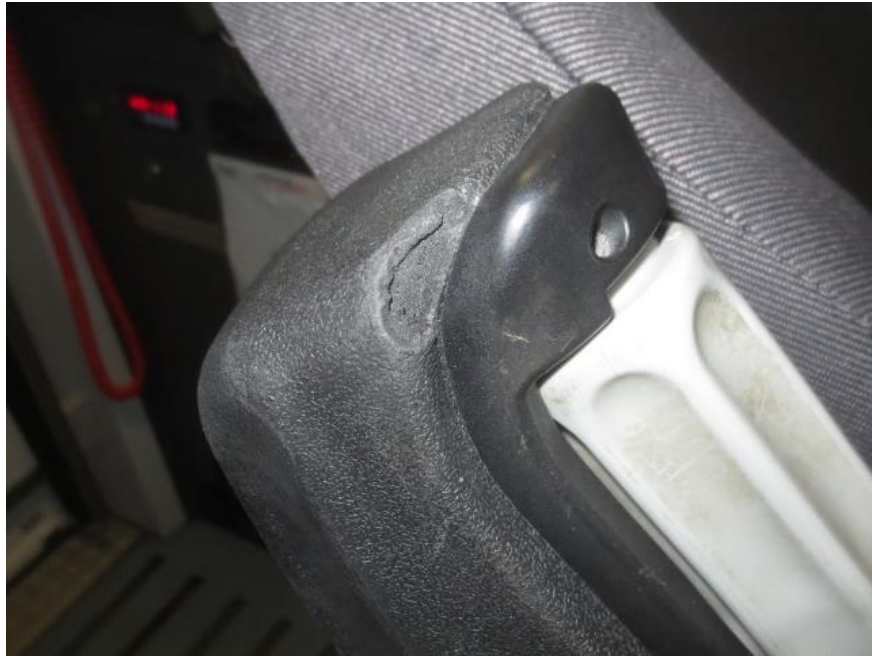
### Armstöd förarstol

- Lättare slitage och mindre skador på armstöd förarstol.

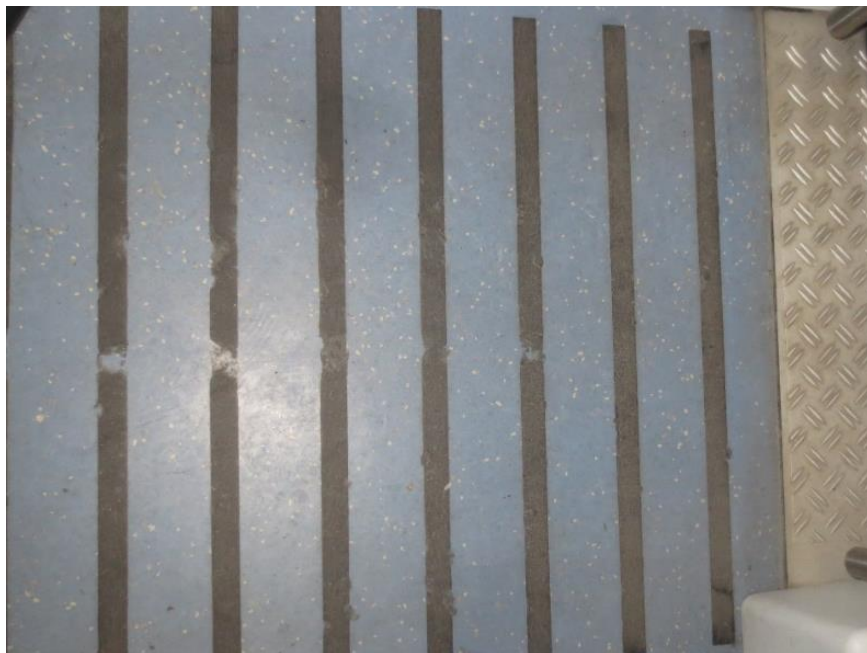
### Golv förarhytt

- Normalt smutsiga/slitna täta golv.

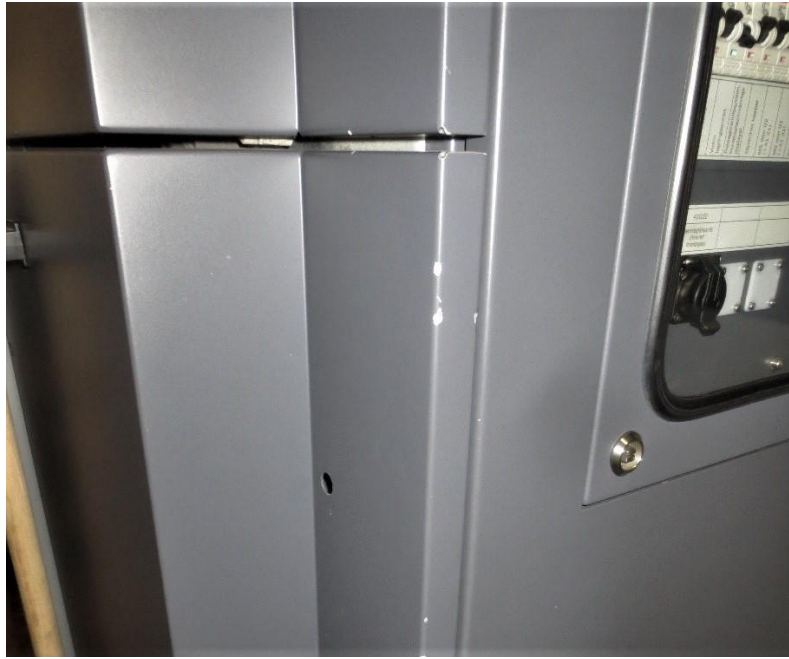
### Väggfält förarhytt

- Islagsmärken <5mm i inredning som kan anses vara normalt slitage, från ex. väskislag.

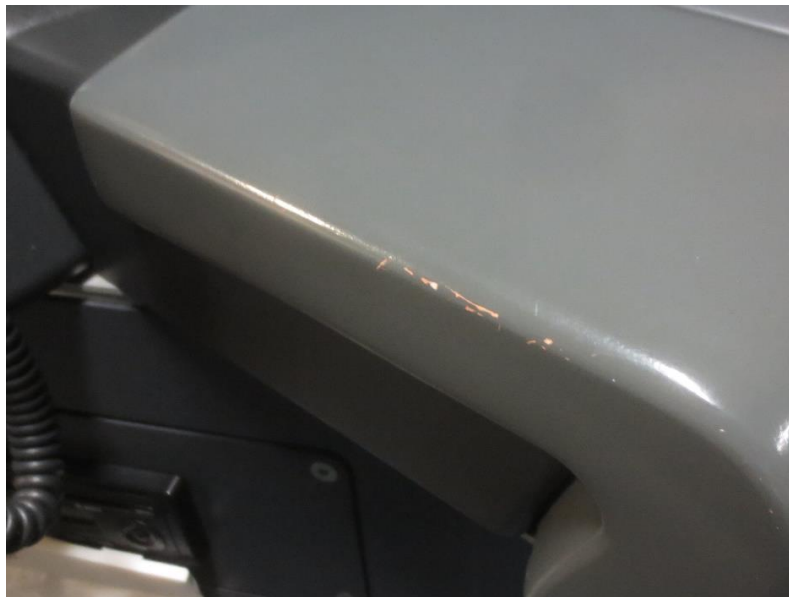
### Förarbord

- Mindre färgskador förarbord.
